RAPPORTO DI PROVA N. 379962

staffa di sostengono per facciate

determinazione del comportamento meccanico al carico secondo modalità interna

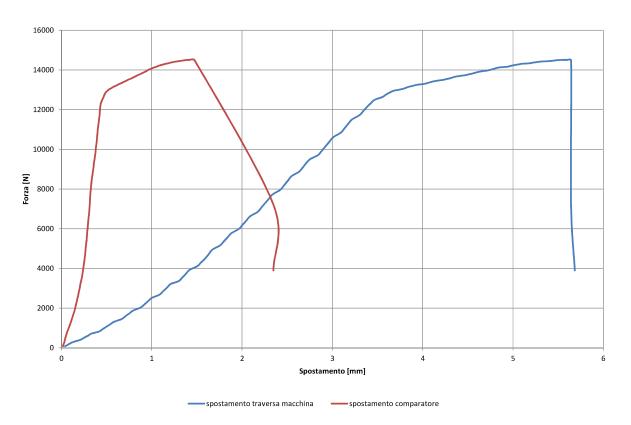
Grafico carico verticale

Carico verticale						
Forza di rottura	Deformazione traversa macchina [mm]	Deformazione comparatore su staffa	Note			
14504	5,68	2,35	Rottura viti - Staffa integra			
	Carico orizzontale					
Forza di rottura [N]	Deformazione traversa macchina [mm]	Deformazione comparatore su staffa [mm]	Note			
28865	19,98	//	Rottura viti - Staffa integra			
Carico verticale con carico orizzontale di 250 kg						
Forza di rottura	Deformazione traversa macchina	Deformazione comparatore su staffa	Note			
[N] 14478	[mm]	[mm]	Dottura viti Ctoffa intogra			
14478	9,20	3,08 ico orizzontale di 500 kg	Rottura viti - Staffa integra			
Forza di rottura	Deformazione traversa	Deformazione comparatore	Note			
	macchina	su staffa				
[N]	[mm]	[mm]				
13190	8,32	1,54	Rottura viti - Staffa integra

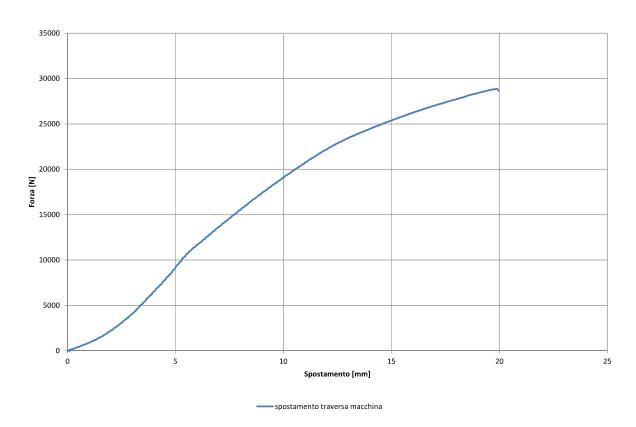
Grafico carico orizzontale

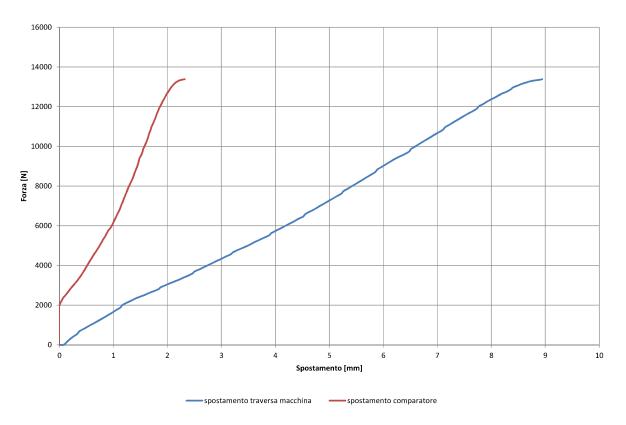
Grafico carico verticale con carico orizzontale di 250 kg

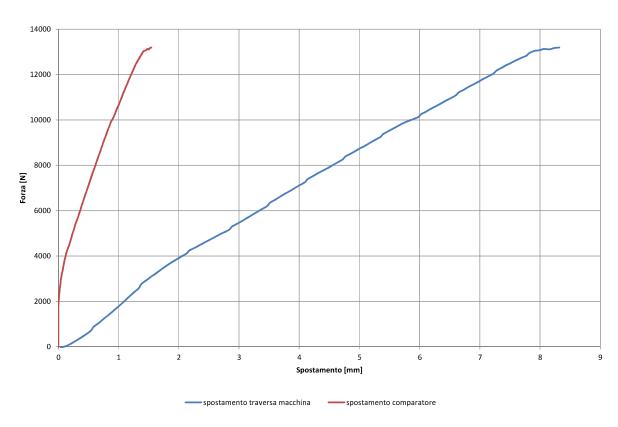
Grafico carico verticale con carico orizzontale di 500 kg
