S. PAOLO

SISTEMI E TECNOLOGIE PER IL RECUPERO DEL PATRIMONIO EDILIZIO

L'UMIDITÀ ASCENDENTE

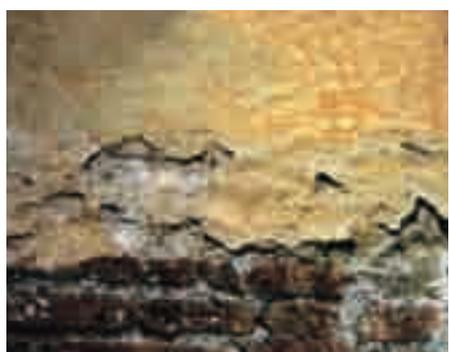
Degrado dell'intonaco: distacco - sali - muffe.

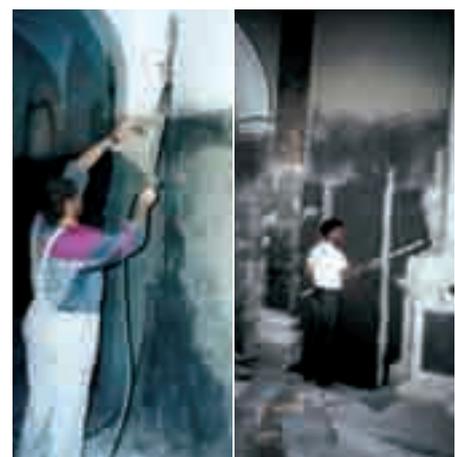
Le fasi prevedono la demolizione delle parti in distacco, mediante saggio e la spazzolatura meccanica dei ferri e del cls. Il ferro viene adeguatamente protetto

con una boiacca bicomponente in due mani successive con prodotti a base cementizia e resine.

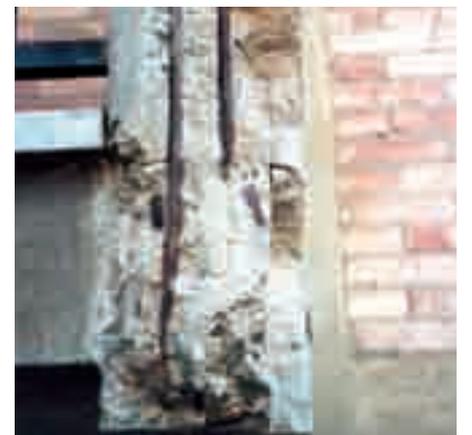
La ricostruzione viene eseguita con malta bicomponente fibrorinforzata a ritiro compensato. Infine si applica una rasatura con malta fine di ugualizzazione bicomponente con elevata diffusione della CO₂. Il ciclo pittorico protettivo chiude l'intervento ed è eseguito con resine acriliche pure con alta resistenza all'invecchiamento e buona permeabilità

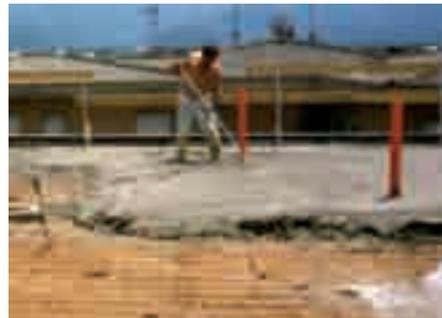
Sistema differenziato di intervento contro l'umidità. Impermeabilizzazione a vasca locale semi-interrato / Barriera chimica.

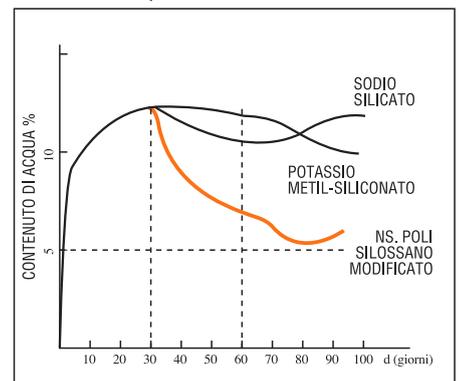
Diagramma comparativo delle barriere ottenuto utilizzando prodotti chimici differenti.
